メカニカルクロージャ接続点の工法不良（その1）

平成26年にメカニカルクロージャ接続点に関する障害が発生しました。いずれも工法書に従った施工がなされていないことが原因であり、今後の施工における工法不良の削減に役立てていただけるよう、これらの事例をご紹介します。

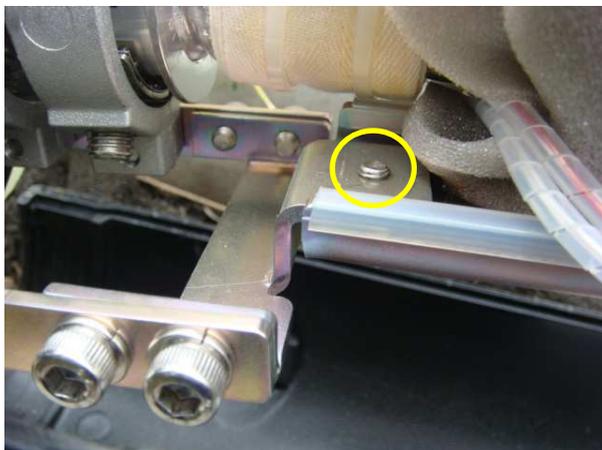
クロージャ内部のシース接続状態を確認したところ、シース接続金具固定ボルトが完全に締め付けられていなかった。

- ・ケーブル種別は、X9050-CAである。
- ・当該クロージャは、平成18年に施工されたものである。
- ・同時期に施工された他のクロージャのボルトに弛緩がないことと、ボルトにはスプリングワッシャが使用されていることから、施工後振動等によりこの1本のみが弛緩したとは考えにくい。
- ・この区間は、電磁誘導が発生する交流電化区間である。

ボルトが完全に締め付けられていない状態

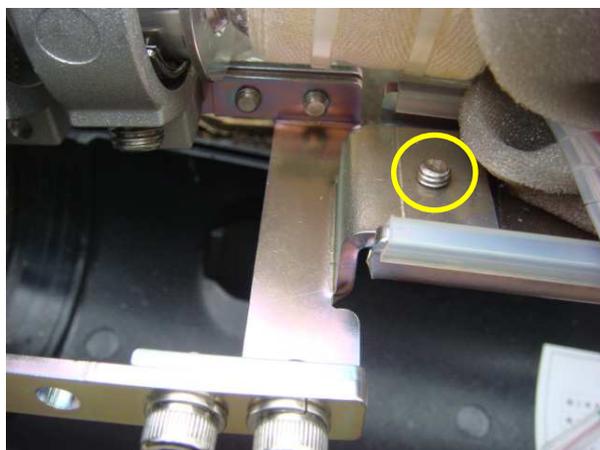
ボルトを完全に締め付けた状態

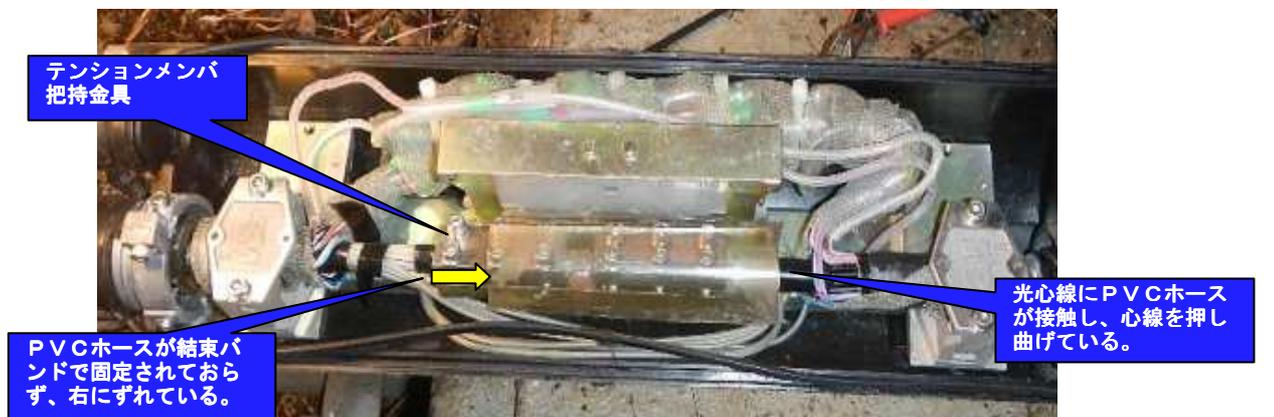
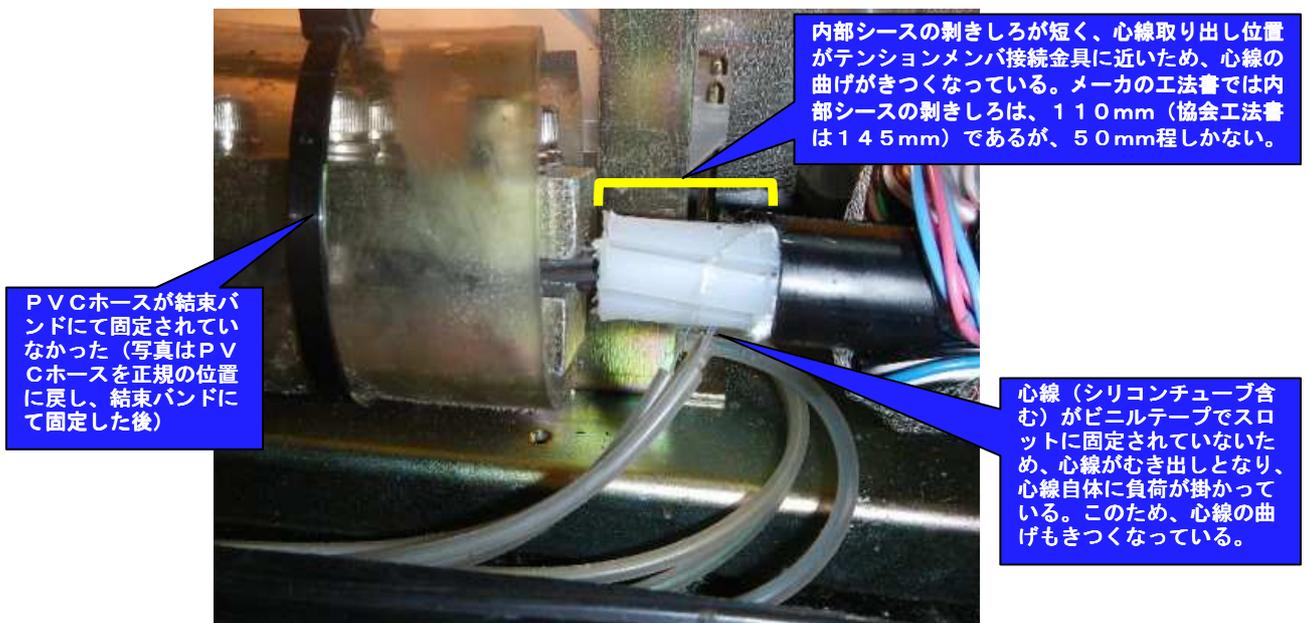
【クロージャ内部状態】

平成26年12月、光搬送装置の伝送不能アラーム発生。
光パルス試験機(OTDR)にて伝送損失を確認したところ11dB近く減衰している箇所があり、付近のクロージャを開封した。テンションメンバ把持金具に絶縁目的で巻くPVC(ポリ塩化ビニル)ホースが横ずれし、光心線を押し曲げている状態であった。

- ・PVCホースが結束バンドで固定されていない(今回事象の直接原因)。
- ・スロットを覆う内部シースの剥きしろが短い。
- ・心線をスロットから取り出す箇所にビニルテープが巻かれていない。

- ・ケーブル種別は、T-SM12C+0.9mm×20P-CA(3Q)である。
- ・該クロージャは、平成22年に施工されたものである。
- ・PVCホースは、列車の振動等によりずれたものと思われる。
