山手・京浜東北線 神田・秋葉原間電化柱による線路支障 前後の状況

【神田・秋葉原間(1k700m付近)】

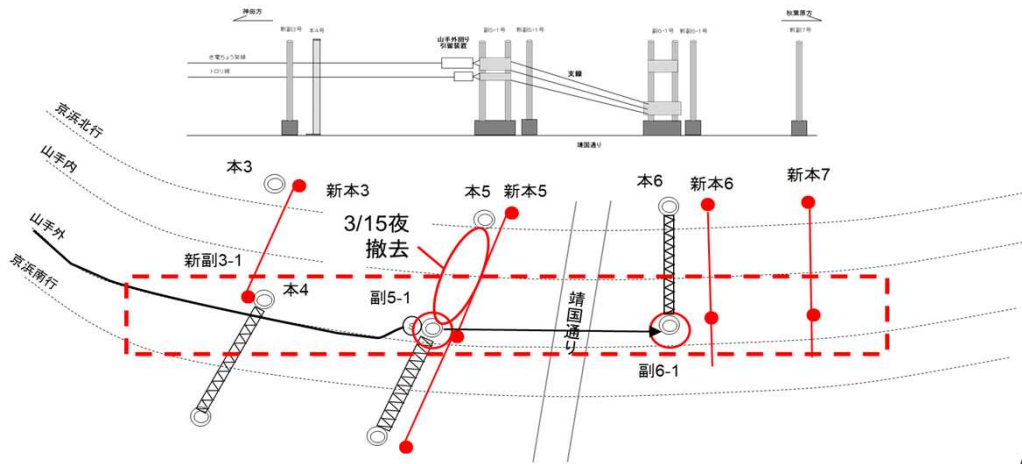
3/24以前

・本5号～副5-1号間のビームは3/15夜に撤去

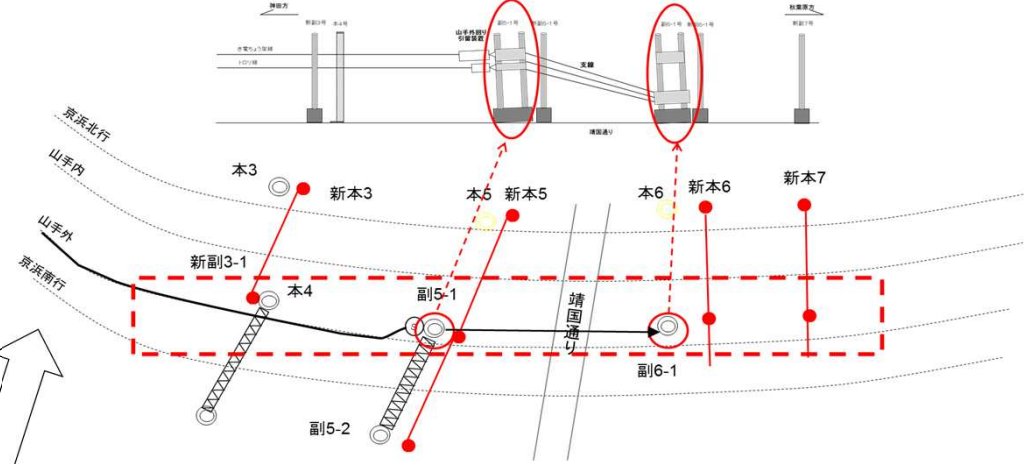
4/10夜

副5-1号柱及び副6-1号柱の傾斜を確認

- ・副5-1号柱及び副6-1号柱に傾斜を確認(列車運行には支障なし)
- ・4/13夜に副6-1号の支線移し替えを計画

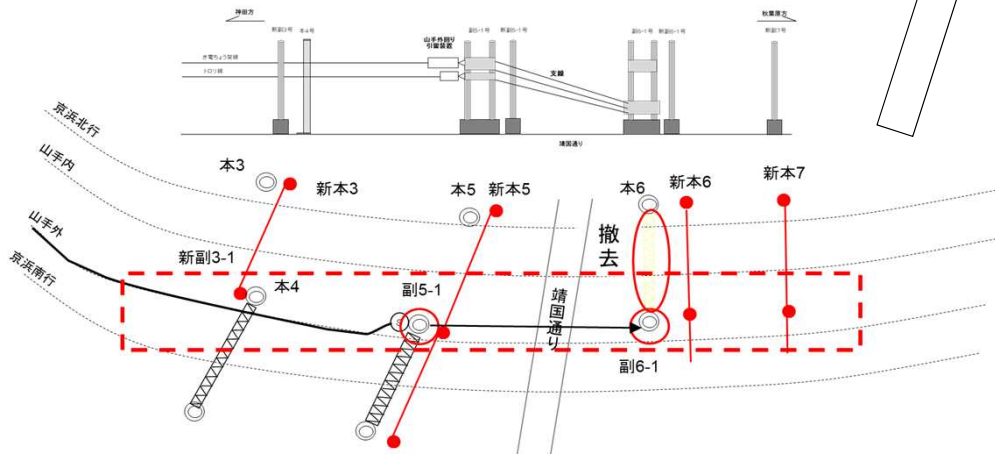
3/25夜

本6号～副6-1号間のビーム撤去

・状態の変化は特に認められず。

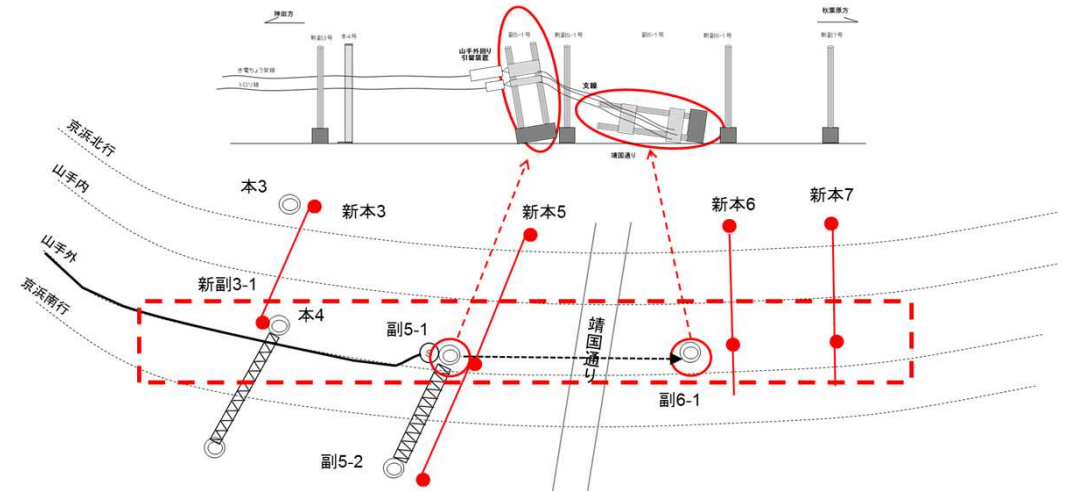
4/12事象発生時

- ・副6-1号柱が倒れて電柱基礎が山手線内回、外回を支障。
- ・副5-1号柱が傾斜、山手線外回の架線が垂下。
