メカニカルクロージャ接続点の工法不良（その1）

平成26年にメカニカルクロージャ接続点に関する障害が発生しました。いずれも工法書に従った施工がなされていないことが原因であり、今後の施工における工法不良の削減に役立てていただけるよう、これらの事例をご紹介します。

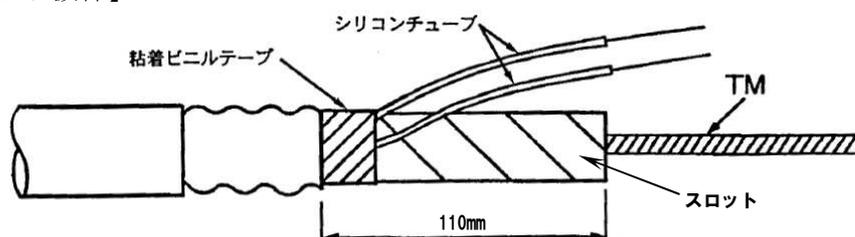
【メーカー工法書より抜粋】

平成26年12月、光搬送装置の伝送不能アラーム発生。
光パルス試験機(OTDR)にて伝送損失を確認したところ11dB近く減衰している箇所があり、付近のクロージャを開封した。テンションメンバ把持金具に絶縁目的で巻くPVC(ポリ塩化ビニル)ホースが横ずれし、光心線を押し曲げている状態であった。

- ・PVCホースが結束バンドで固定されていない(今回事象の直接原因)。
- ・スロットを覆う内部シースの剥きしろが短い。
- ・心線をスロットから取り出す箇所にビニルテープが巻かれていない。
